## Tiefenhygiene im Sanitärraum

# Problemzonen im Visier

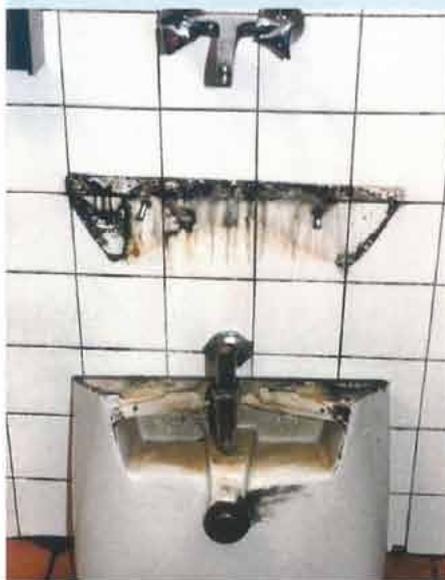
Hinter dem Waschbecken sieht es nicht immer nicht gut aus.

kann nicht alle problematischen Stellen erfassen. Schmierfilme, Fäkalien- und Kalkablagerungen bilden sich in sanitären Anlagen an solchen Stellen, die der täglichen Reinigung nicht zugänglich sind oder im Leistungsumfang der Reinigungskräfte nicht enthalten sind. Zu den betroffenen Stellen gehören zum Beispiel die Spülränder von Toiletten und Urinalen, Waschbeckenüberläufe, die

Wandanlageflächen der Installationen, die Fliesenfugen sowie die Ablaufrohre bis zum Fallstrang. Dort sammeln sich Schmutzreste, Bakterien und Schimmelpilze.

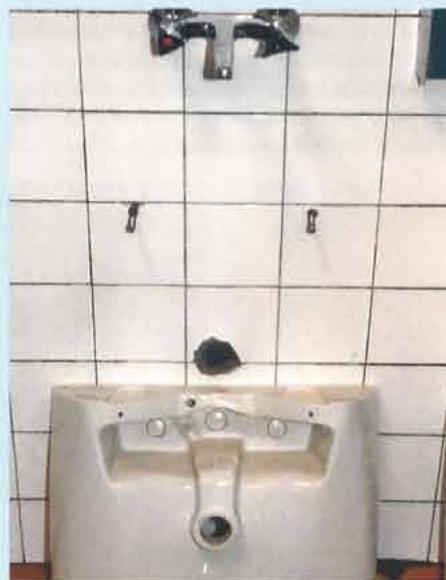
Nach der tiefenhygienischen Behandlung ist alles wieder tipp-top.

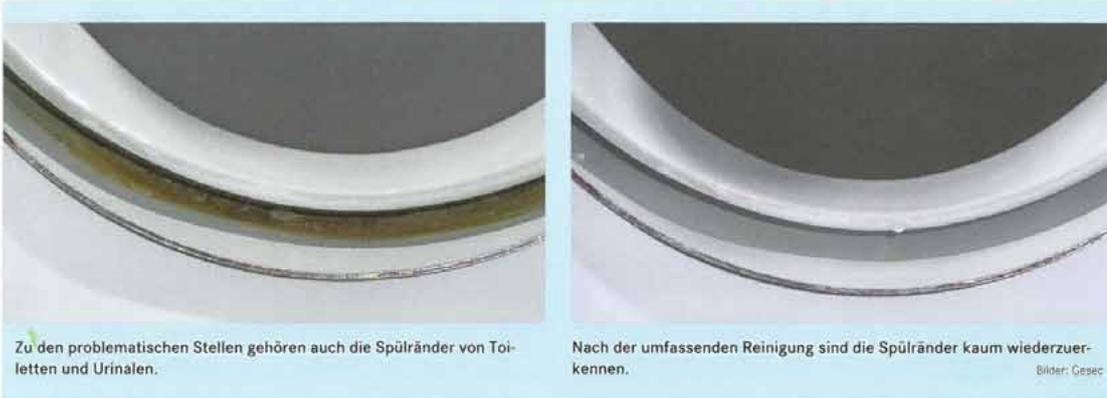
Zu den problematischen Stellen gehören auch die Spülränder von Toiletten und Urinalen.

Nach der umfassenden Reinigung sind die Spülränder kaum wiederzuerkennen. Bilder: Gesec

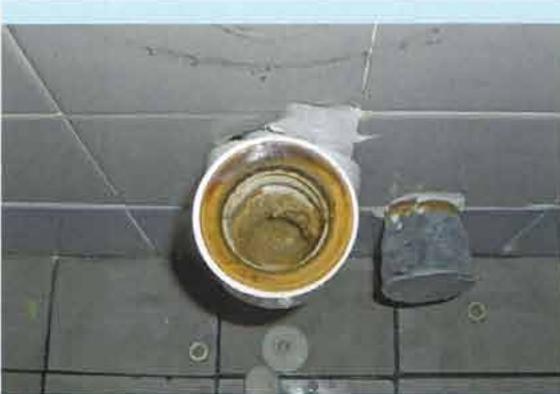
Urinalablaufbogen mit starken Ablagerungen und Inkrustierungen vor der Behandlung ...

Auch in der Sanitärhygiene geht es um Problemzonen. Um sie freizulegen, bauen die Mitarbeiter von Gesec die Sanitärinstallationen wie Waschbecken und Urinale ab. Sie befreien die Kontaktflächen mit Spezialreinigern von Ablagerungen und waschen sie. Die sich anschließenden Rohrleitungen werden offengelegt und von hartnäckigen Rückständen befreit. Häufig erfolgt dies durch Fräsen. Lediglich eine Reinigung der Waschbecken oder Urinale durchzuführen, wenn die Ablaufleitungen nur teilweise frei durchlässig sind, ist nicht sinnvoll. Sehr bald kommt es in solchen Fällen wieder zu Verstopfungen. In den Duschräumen werden Duschköpfe und Armaturen tiefenhygienisch behandelt. Ebenso werden in Umkleeräumen Fugen und Schrankrückseiten untersucht und behandelt.

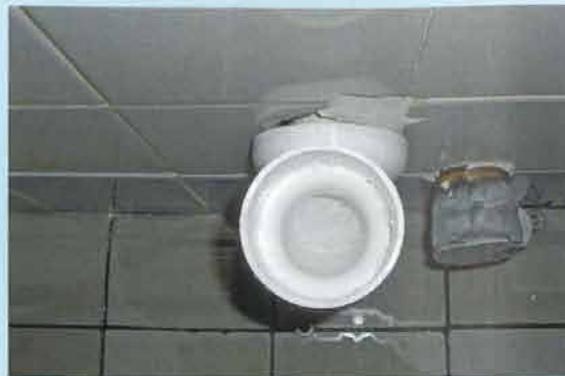
... und danach. Schmutzreste, Bakterien und Schimmelpilze führen nicht nur zu unschönen Flecken, sondern auch zu Geruchsbelästigungen.
