DIE BASISHYGIENE ZÄHLT

Auf äußere Merkmale achten

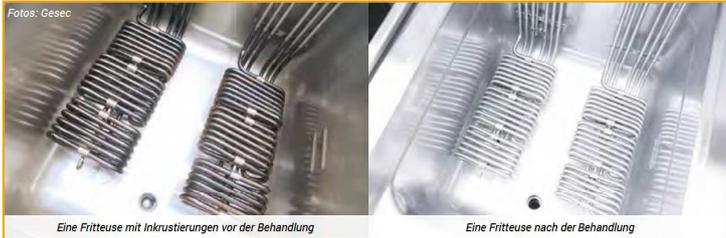
Eine Fritteuse mit Inkrustierungen vor der Behandlung

Eine Fritteuse nach der Behandlung

Diejenigen Stellen an Geräten und Wänden, die beim bloßen Darüberfahren rasu sind, wie Inkrustierungen und Kalkablagerungen, bilden Haftpunkt für alles, was in der Küche verwendet wird: Brösel und Mehl aus Brot, Panade und Getreidekörnern, Zuckerkrümchen, Schmiere von Sofen und Fleisch, Gewürze, die durch den Kontakt mit Feuchtigkeit weich werden; insbesondere im Bereich der thermischen Ausstattung spritzt beim Braten und Garen Fett in alle Richtungen ab und läuft auch hinter die Verkleidung. Wird das Fett an den Geräten oder im Abluftkanal weiter erhitzt, verharzt es und bildet hartnäckige Verkrustungen. Es bedarf einer Spezialreinigung, um diese

wieder zu entfernen. Verharztes Fett birgt nicht nur hygienische Gefahren: Es wirkt brandbeschleunigend, vor allem, wenn es sich an elektrischen Bauteilen von Geräten oder aber im Abluftkanal befindet. Die Spezialisten von Gesec begeben sich auf die Spuren jeglicher Ablagerungen.

Dazu bauen sie Geräte ab und zerlegen sie soweit möglich. Sie reinigen alle Teile in der Tiefe und beseitigen Ablagerungen sowie Inkrustierungen. Dabei versetzen sie Geräte, soweit möglich, wieder in den Originalzustand. Zum Beispiel erneuern die Techniker auch die Dichtungen oder schmierigen Gelenkteile, soweit dies für eine einwandfreie Funktion der Geräte nötig ist. Wartungsfugen werden erneuert, damit die gereinigten Stellen nicht so schnell wieder verschmutzen. Sie übernehmen damit gleichzeitig Wartungstätigkeiten, die auch unabhängig von der Hygienemaßnahme immer wieder einmal anstehen.

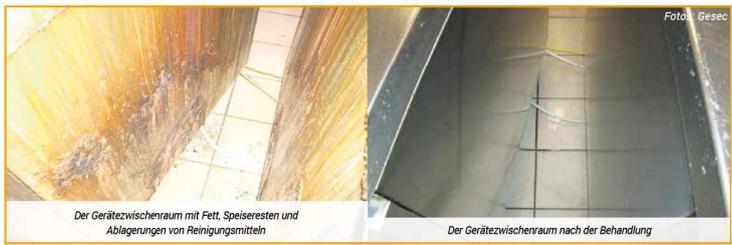
Der Gerätezwischenraum mit Fett, Speiseresten und Ablagerungen von Reinigungsmitteln

Der Gerätezwischenraum nach der Behandlung

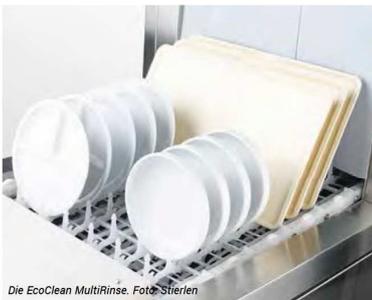
Die EcoClean MultiRinse. Foto: Stierlen

Immer hygienisch glänzende Spülergebnisse – Klarspülung und Trocknung tragen im Spülvorgang gemeinsam zu hygienisch glänzenden Spülergebnissen bei. Hersteller Stierlen hat seine Bandtransportmaschinenserie EcoClean MultiRinse deshalb zusätzlich zur MultiRinse-Klarspülzone mit der neuen ARC-Trockenzone ausgestattet. Die patentierte Klarspülzone überzeugt mit ihrer Frischwas-

serensparung: Der Verbrauch beträgt nur noch 0,6 Liter Frischwasser pro 18 Teller bei einer DIN-Tellerleistung von 2.600 Stück. Anschließend sorgt die ARC Dreifacheffekt-Trocknung mit ihrer integrierten Wärmerückgewinnung für glänzende Resultate im Trocknungsvorgang und zusätzlich für ein optimales Maschinen- und Spülraumklima. Mit Hilfe der Wärmerückgewinnung des ARC-Sys-

tems kann die dem Maschineninnenraum entzogene Wärme für die Erhitzung des Spül- und Klarspülwassers eingesetzt werden – auf diese Weise lassen sich im gesamten Spülprozess mehr als 40 Prozent der normalerweise dafür benötigten Energie einsparen.

Dabei wird auch die warme und feuchte Luft nachhaltig reduziert, die vom Spülgut im Rahmen des

Verdunstungsprozesses abgegeben wird. Durch die Nutzung der entfeuchteten Luft mit Hilfe eines Heißluftgebläses lässt sich schließlich auch der Energieverbrauch beim Beheizen des Trockenkanals in der ARC-Trockenzone deutlich senken. Damit geht eine entscheidende Verbesserung der Umgebungsbedingungen einher, wenn die Abluft in den Raum und nicht in die Umgebung geht.
